**CARTAS DE INUNDACIÓN POR TSUNAMI ACCESO AL RÍO MAULLÍN Y MAULLÍN**

**CARTA DE INUNDACIÓN POR TSUNAMI**

REFERIDA AL EVENTO DEL AÑO 1837

POR EL SERVICIO HIDROGRÁFICO Y OCEANOGRÁFICO DE LA ARMADA DE CHILE

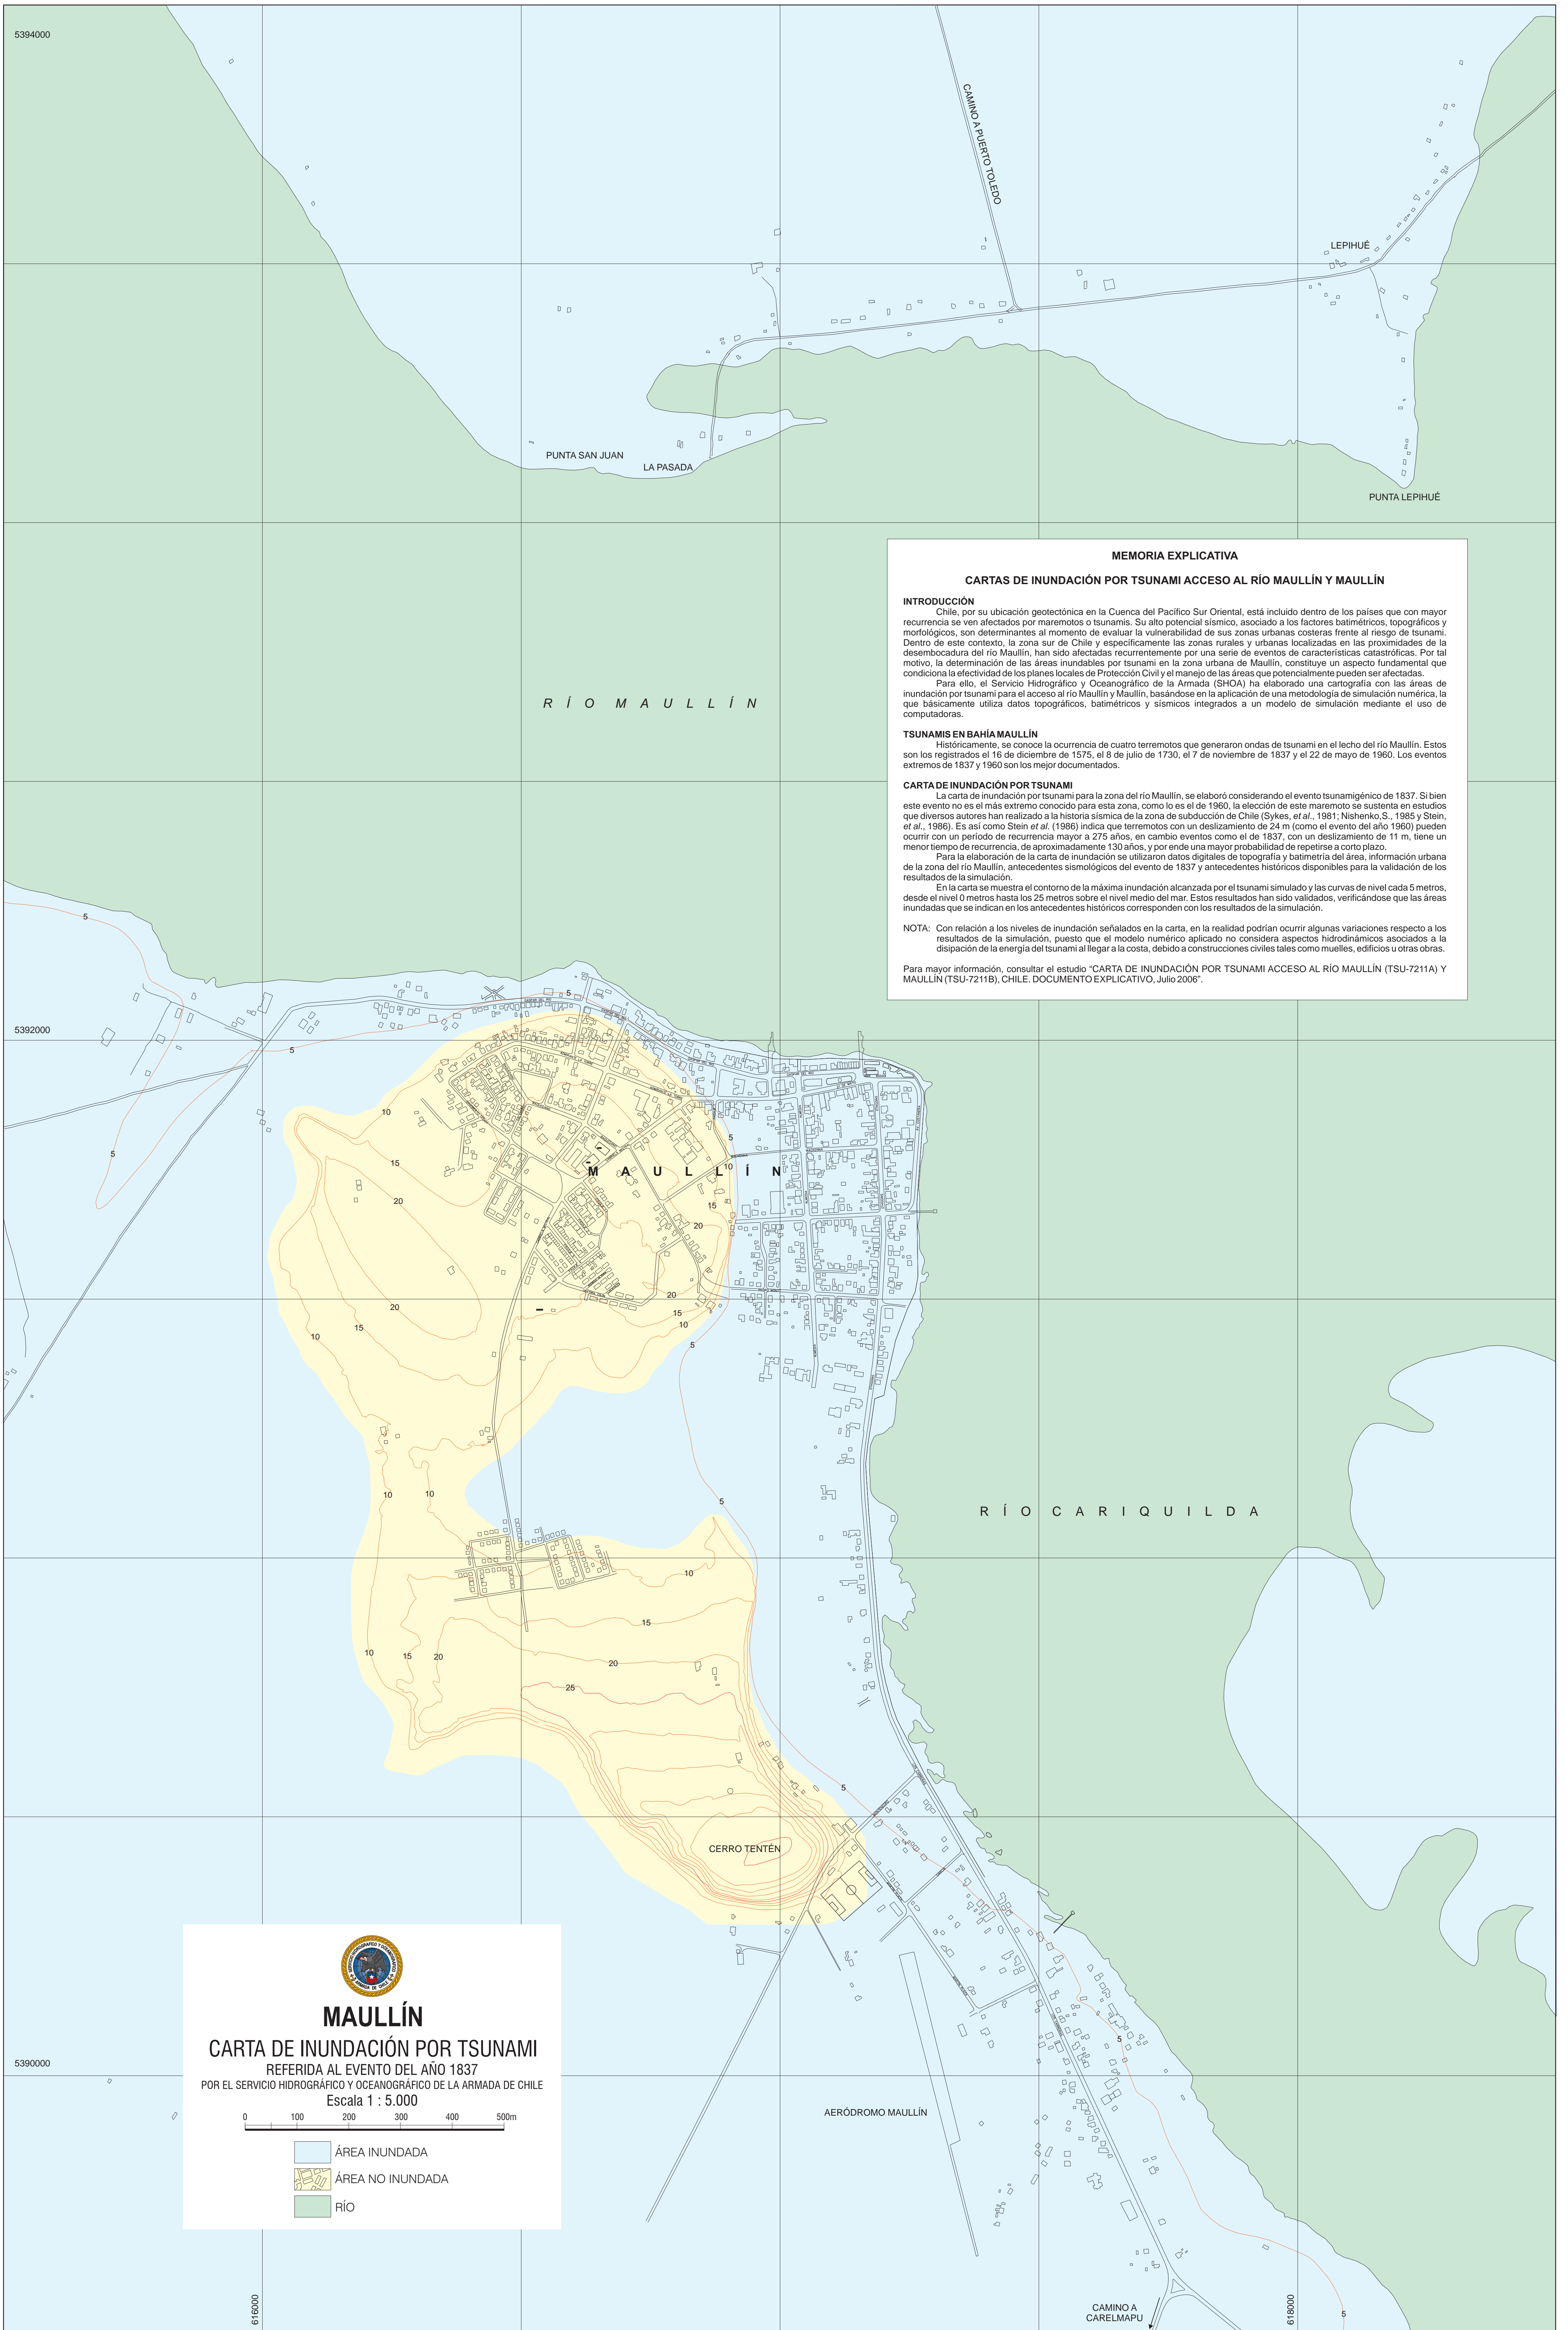
**MAULLÍN**

**CARTA DE INUNDACIÓN POR TSUNAMI**  
La carta de inundación por tsunami para la zona del río Maullín, se elaboró considerando el evento tsunamigénico de 1837. Si bien este evento no es el más extremo conocido para esta zona, como lo es el de 1960, la elección de este maremoto se sustenta en estudios que diversos autores han realizado a la historia sísmica de la zona de subducción de Chile (Sykes, et al., 1981; Nishenko, S., 1985 y Stein, et al., 1986). Es así como Stein et al. (1986) indica que terremotos con un deslizamiento de 24 m (como el evento del año 1960) pueden ocurrir con un período de recurrencia mayor a 275 años, en cambio eventos como el de 1837, con un deslizamiento de 11 m, tiene un menor tiempo de recurrencia, de aproximadamente 130 años, y por ende una mayor probabilidad de repetirse a corto plazo. Para la elaboración de la carta de inundación se utilizaron datos digitales de topografía y batimetría del área, información urbana de la zona del río Maullín, antecedentes sísmológicos del evento de 1837 y antecedentes históricos disponibles para la validación de los resultados de la simulación. En la carta se muestra el contorno de la máxima inundación alcanzada por el tsunami simulado y las curvas de nivel cada 5 metros, desde el nivel 0 metros hasta los 25 metros sobre el nivel medio del mar. Estos resultados han sido validados, verificándose que las áreas inundadas que se indican en los antecedentes históricos corresponden con los resultados de la simulación.

**NOTA:** Con relación a los niveles de inundación señalados en la carta, en la realidad podrían ocurrir algunas variaciones respecto a los resultados de la simulación, puesto que el modelo numérico aplicado no considera aspectos hidrodinámicos asociados a la disipación de la energía del tsunami al llegar a la costa, debido a construcciones civiles tales como muelles, edificios u otras obras.
